ASSESSING EXISTING NOISE REDUCING DEVICES AND ANALYSIS ON THEIR
CONDITION

ОБСЛЕДВАНЕ НА СЪЩЕСТВУВАЩИ ШУМОЗАЩИТНИ СЪОРЪЖЕНИЯ И
АНАЛИЗ НА ТЯХНОТО СЪСТОЯНИЕ

Dipl. Eng. Teodora Slavcheva-Semerdzhieva¹

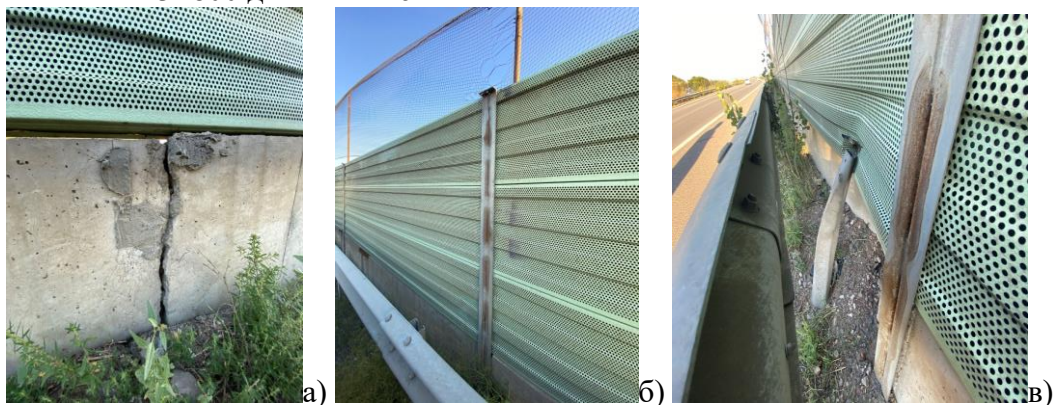
Фигура 2: Шумозащитна стена в участък от км 11+330 до км 11+845

След извършването на обследването се забелязват повреди по стоманобетонния цокъл, разместване на шумозащитните панели, корозия по стоманените профили и щети нанесени вследствие от пътно транспортни произшествия. На място с мобилно приложение бяха измерени нивата на шум преди съоръженията: в участък от км 11+330

до км 11+845 – максимална стойност 98 dB и средна стойност 72 dB. В участъка от км 13+800 до км 14+161 – максимална стойност 91 dB и средна стойност 69 dB

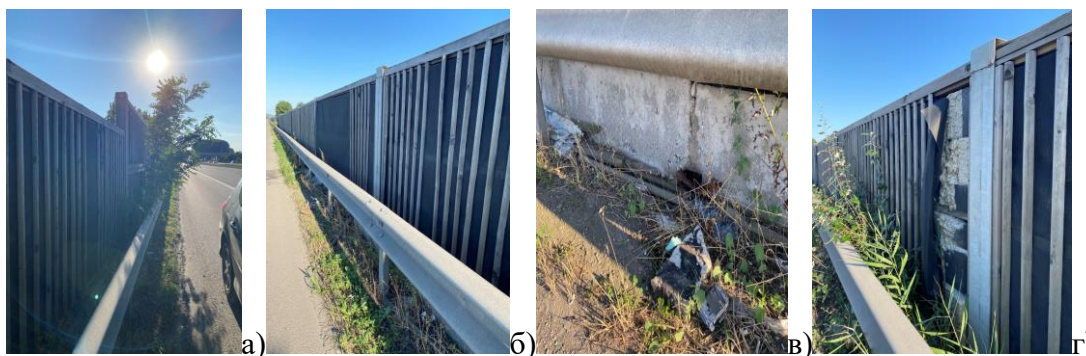
Фигура 4: Шумозащитна стена на АМ „Хемус“ в участък от км 7+000 до км 7+140

При използване на съоръжения изградени от дърво е необходимо да се вземе предвид, че материала е по-податлив на атмосферните условия. Наблюдават се паднали елементи от шумозащитния панел и показване на каменната вата. На места, които не са показани в настоящата статия, по цялата дължина на панела липсват парчета от ватата, което компрометира акустичната ефективност на панела.

Предвид нарушената му конструктивната цялост, бихме могли да си извадим извода, че акустичната му ефективност е намалена. На фиг. 4, т. в) се наблюдава и затлачен отводнителен канал. Освен отпадъците, отводнителя е задръстен и от паднали елементи от шумозащитния панел. Водата, която не се оттича нанася поражения и върху стоманобетонния цокъл, който се в височина 50см.
